同仁市日扎粘土矿
矿山地质环境保护与土地复垦方案

同仁县日扎墙体多空节能砖厂
2022年04月

编制单位：西宁靖辉信息咨询有限公司

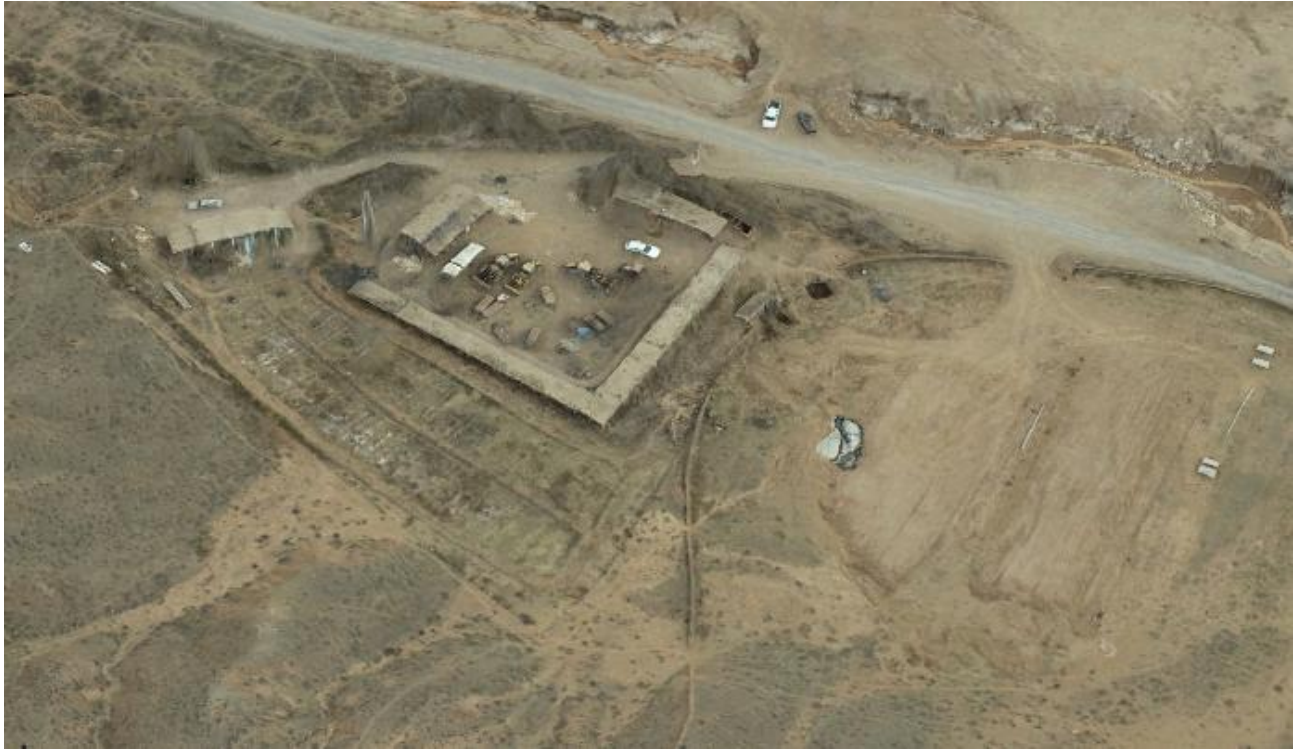
照片 1-1 矿山已建生活区现状

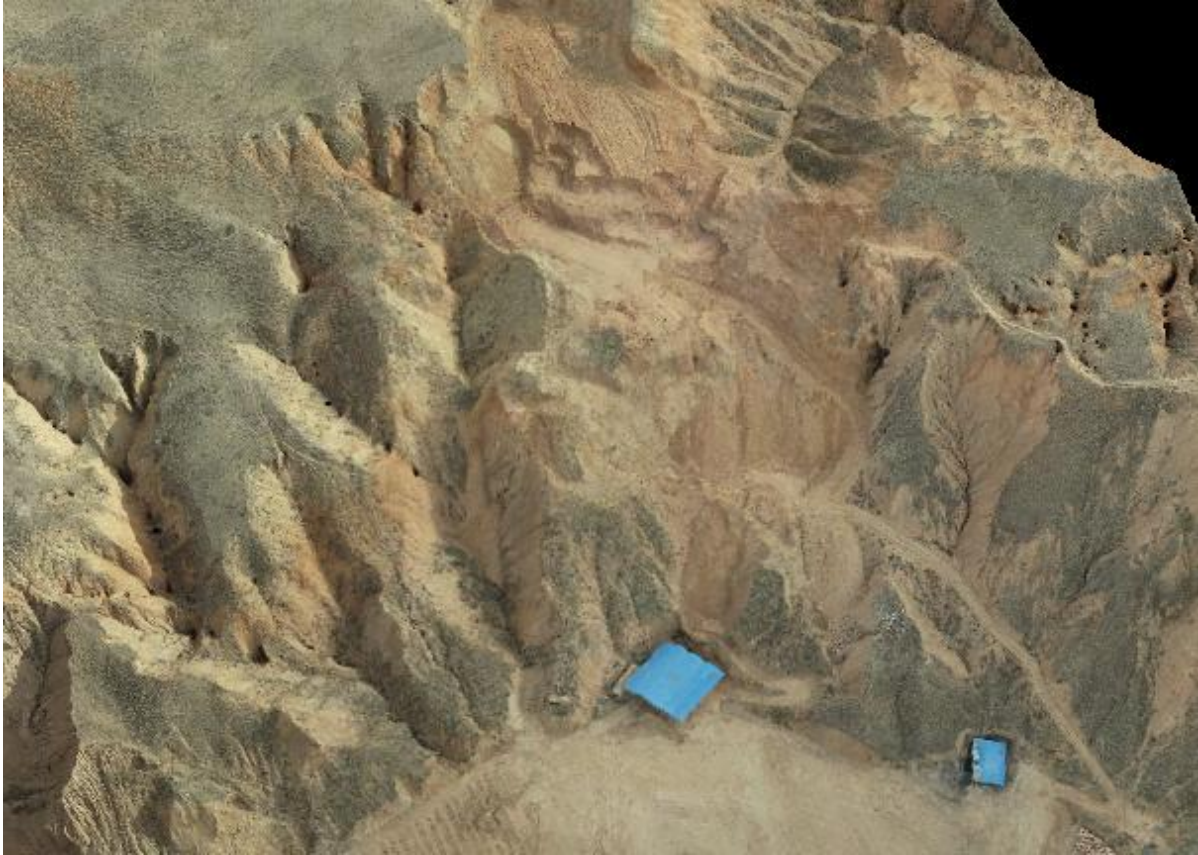
矿区位于同仁市保安镇南侧，海拔 2335~2500m，相对高差达 165m。地势总体南高北低，矿区范围内整体地形侵蚀较强烈，坡度一般在 20-45° 之间，局部大于 60°。矿区内地表覆盖约 0.5 米的黄土、粉砂土及腐殖层（照片 2-1）。

照片 2-1 矿区地形地貌
