青海省同仁市瓜什则乡尕什加村建筑用砂岩矿
矿山地质环境保护与土地复垦方案

同仁县永盛建设发展有限公司

2023 年 05 月

编制单位：青海青通工程咨询有限公司

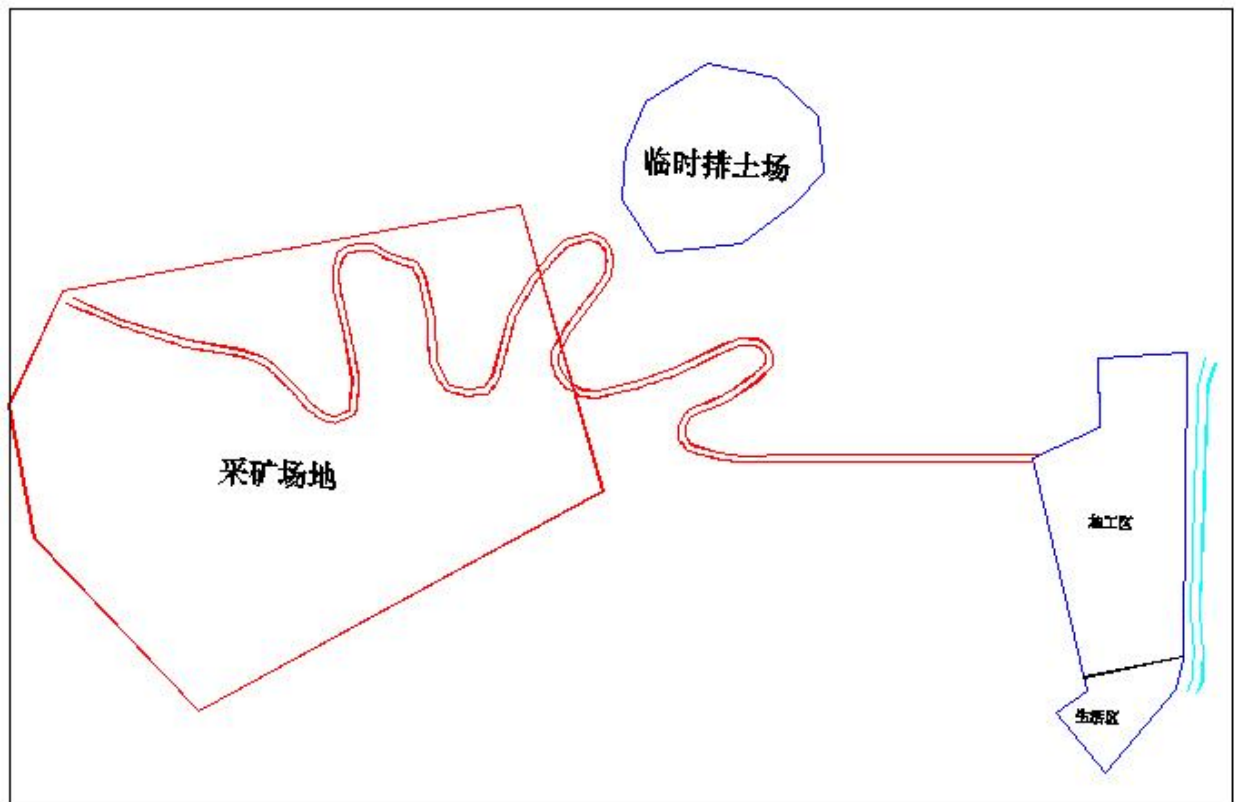
图 1-2 矿山平面布置示意图

根据现场调查及《开发利用方案》设计，矿山运输道路从矿区东侧砂土便道开始修建，呈 Z 字型盘山道路，至矿区最顶部 3546.02m 标高，拟建道路总长 1km，其中 570m 位于采矿场内。采矿场外占地面积 0.28hm²。设计矿山道路等级：露天矿山三级；最小平曲线半径：15m；最大纵坡：8%；路面宽度：6.5m；路面结构：泥结碎石。

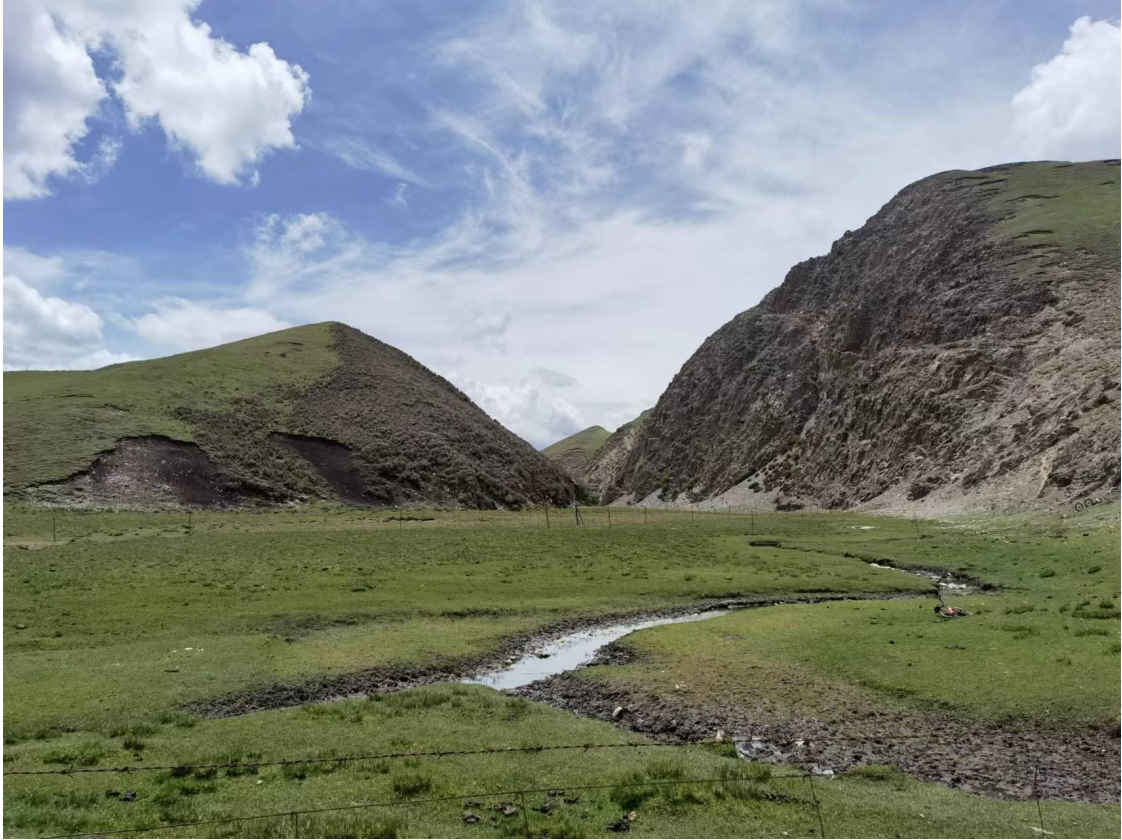
照片 1-1 矿区地形地貌

该矿山为新建矿山，据现场调查及相关资料显示，该区域以往未进行过任何采矿活动。
